# Power Commander V

## Individuazione e Risoluzione problemi funzionamento Cambio Elettronico

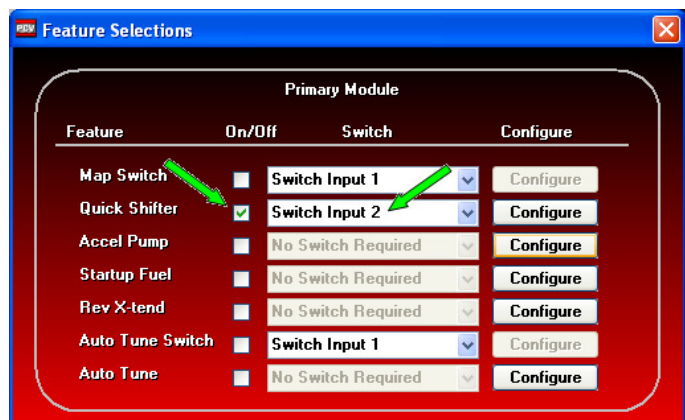
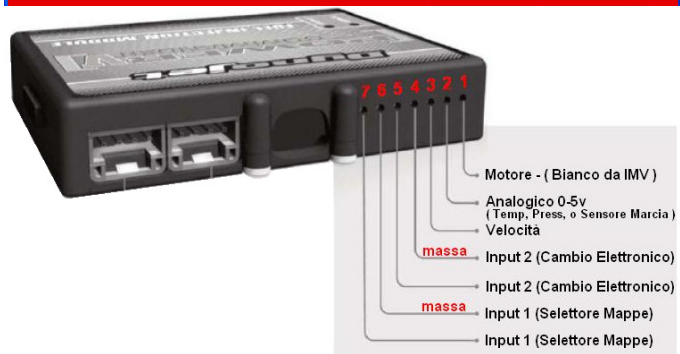
Impostare il multimetro nella modalità per verificare la continuità elettrica e azionare il sensore. Si deve notare la variazione di stato :

da NON CONTINUITA' a CONTINUITA'  
da CONTINUITA' a NON CONTINUITA'

Per i sensore con circuito Normalmente aperto  
Per i sensore con circuito Normalmente chiuso

Sensori: 4-101, 4-102, 4-103, 4-104, 4-105, 4-113, 4-114, 4-115, 4-116, 4-117 (circuito normalmente aperto)

Con sensore a riposo = nessuna continuità

Con sensore azionato = ci deve essere continuità

Sensori: 4-113c, 4-114c 4-115c, 4-116c (circuito normalmente chiuso)

Con sensore a riposo = ci deve essere continuità

Con sensore azionato = nessuna continuità

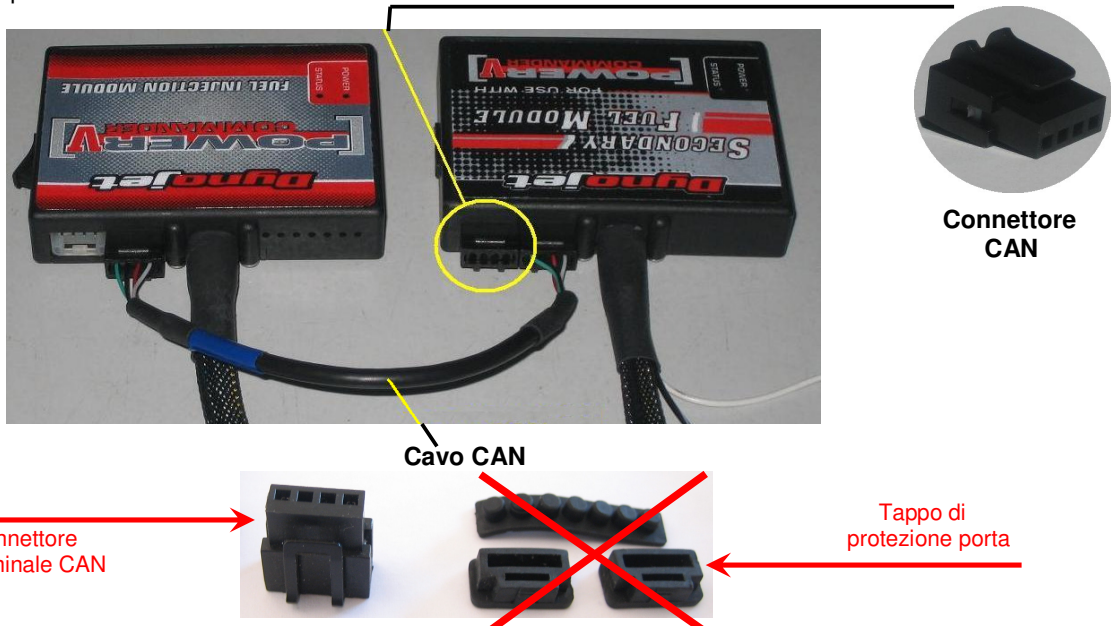
Modulo aggiuntivo presente ma non collegato al PC5 tramite cavo CAN, o connettore CAN mancante.

Il cavo di collegamento CAN fra PcV e modulo SFM o Modulo Aggiuntivo non è collegato o non lo è correttamente. Verificare il collegamento.

Il connettore terminale CAN non è stato installato. Installare il connettore terminale CAN fornito con la confezione del modulo aggiuntivo.

Verificare la presenza del cavo CAN e del Connettore CAN
